Progetto Randens 2021-22, soluzioni innovative per un intervento complesso

Impresa Donelli ha completato con successo in ambito idroelettrico EDF il progetto tra i più complessi svolti nel corso dei 110 anni di attività

Impresa Donelli nell'inverno 2021-22 ha completato con successo il progetto manutentivo in ambito idroelettrico EDF di Randens, nella regione del Rodano-Alpi. Questo intervento, tra i più complessi svolti nel corso dei 110 anni di attività, ha consentito il rifacimento del rivestimento interno in parallelo di due condotte forzate verticali di 3,7 m di diametro.

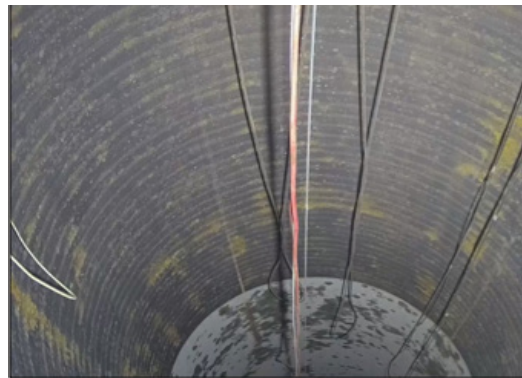
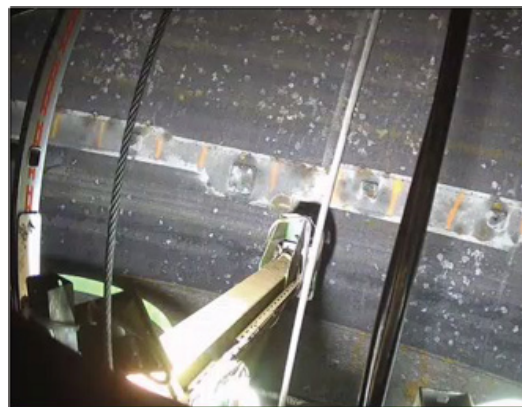
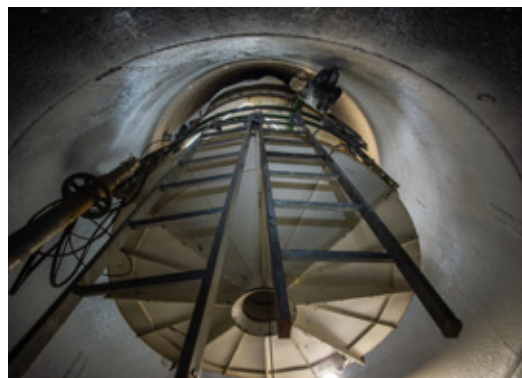
L'utilizzo di acqua, seppur ad alta pressione, comporta il rischio di rapida ossidazione del substrato. Per evitare ciò, è stato ottenuto come mostrato nelle foto sottostanti:

Nel tratto verticale e nella curva superiore è stato possibile ottenere tale risultato tramite un sistema completamente robotizzato. Nella zona della valvola di testa e del collettore si è ricorso a un sistema con recupero alla sorgente, ma testa operata manualmente. Per queste ultime zone si è ricorsi a un inibitore di corrosione, che era stato qualificato EDF congiuntamente da Donelli, e uno dei principali produttori di pitture durante l'inverno 2021.
